Asbestinventarisatetest

Kappellestraat 53, 3080 Tervuren

Attestnummer : 20231213-000145.000

Niet-asbestveilig

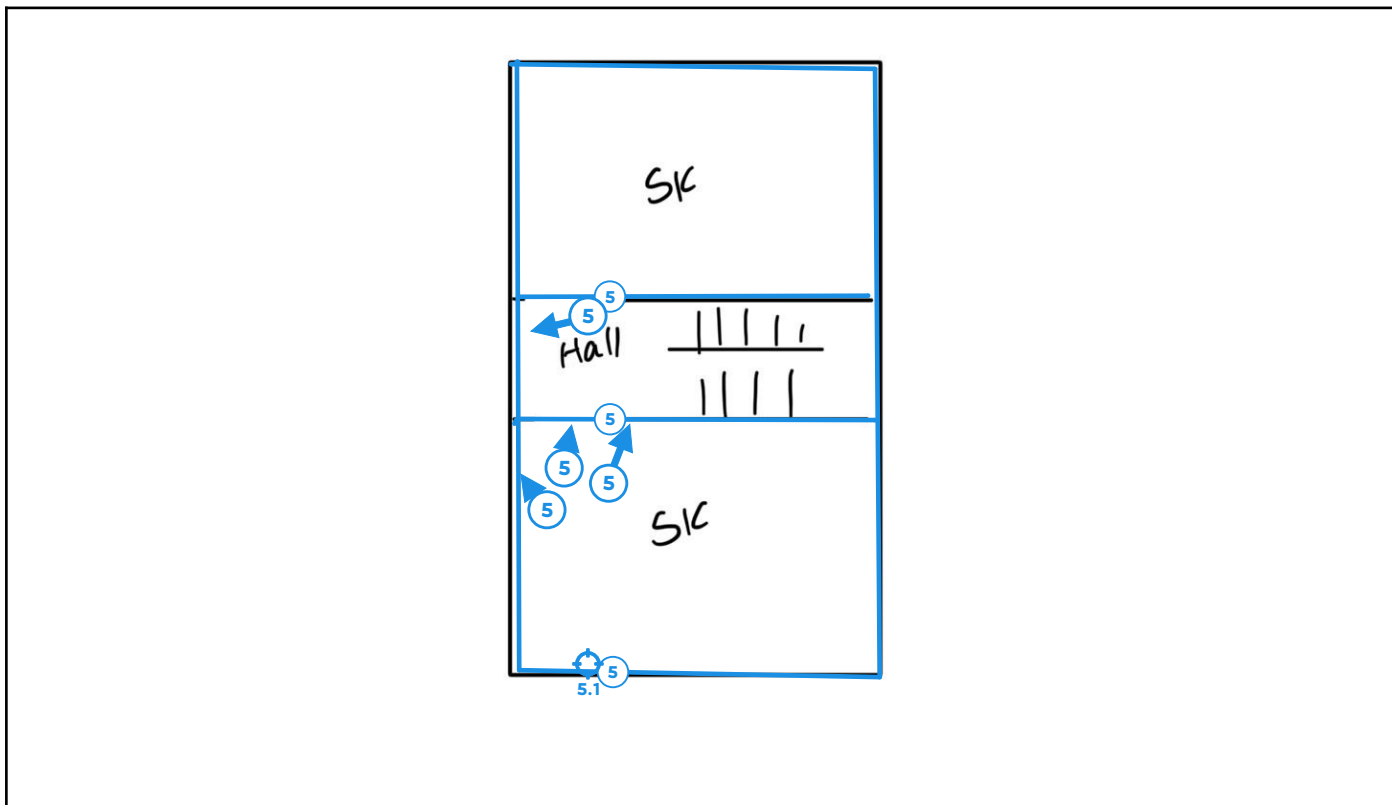
Plan 1.3: 1ste verdiep

Beschrijving	Type	Actie
5. Pleisterwerk muren	Geen asbest	-
5.1 Code: 2359/01	Mengmonster	-

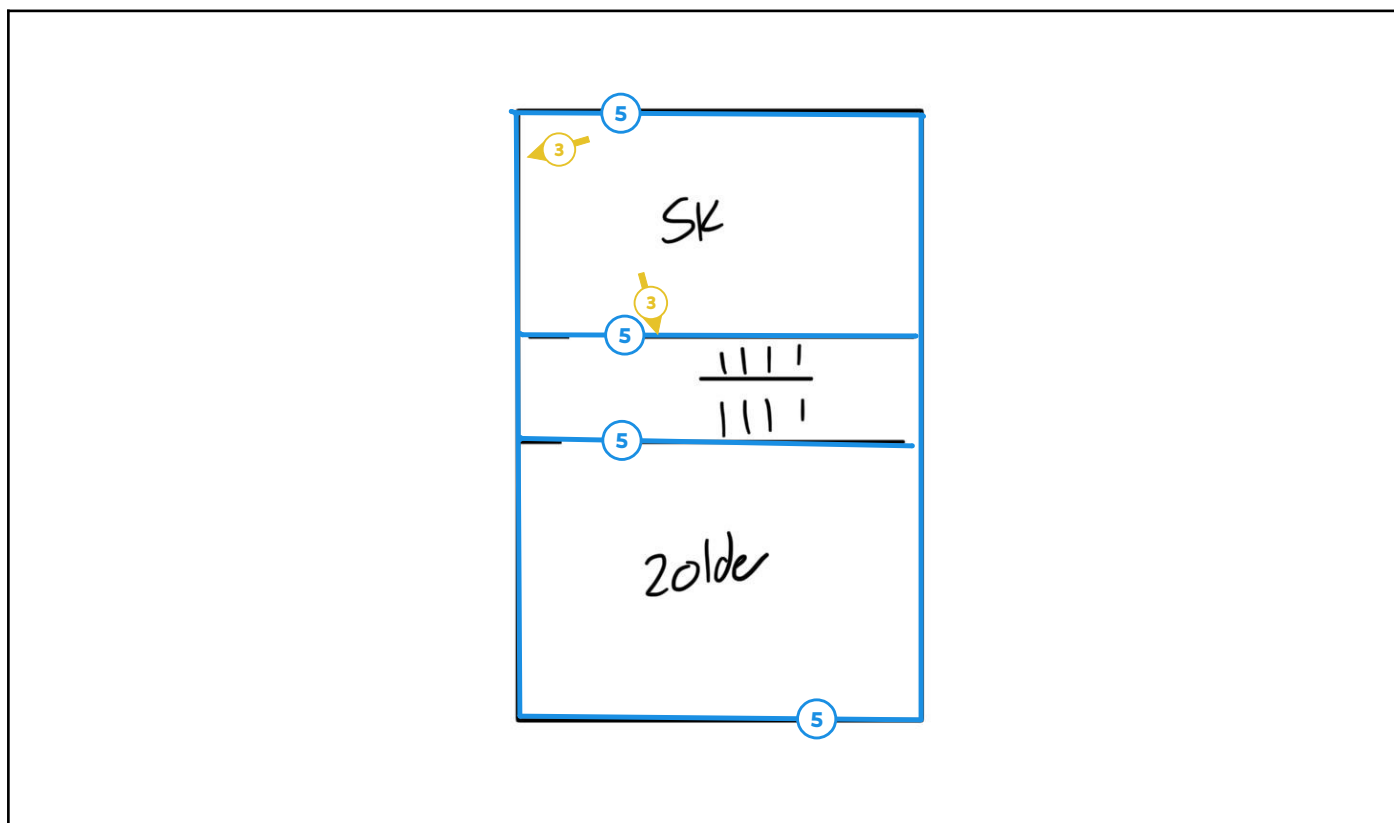
Plan 1.4: 2de verdiep,

Beschrijving	Type	Actie
3. Elektronische bakelieten materialen	Asbestmateriaal	Zorgvuldig beheren
5. Pleisterwerk muren	Geen asbest	-

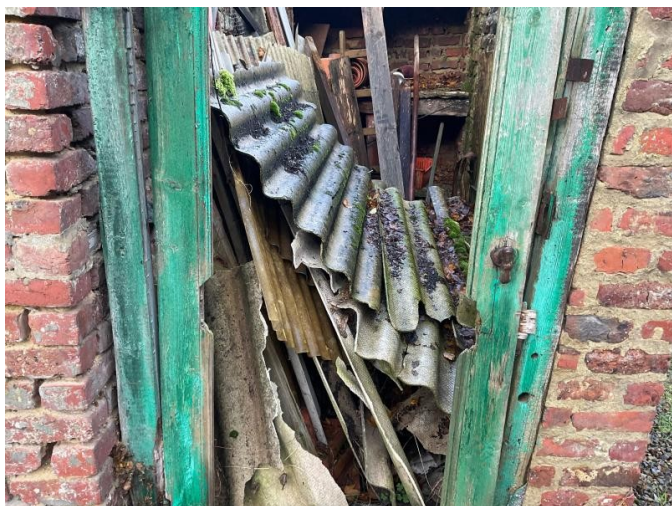
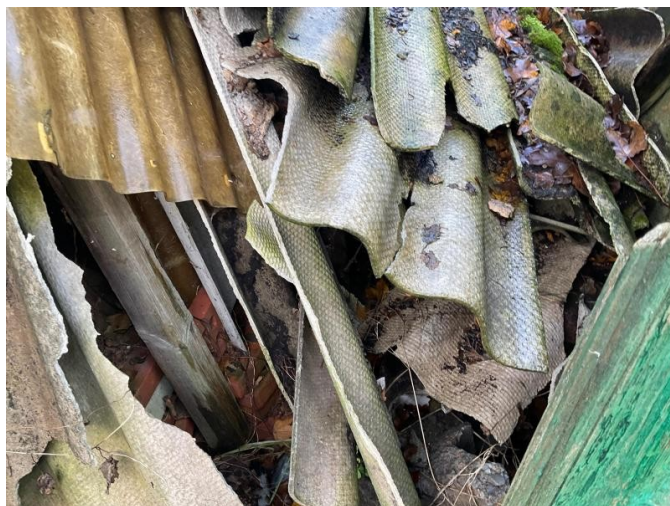
Dringend verwijderen

Beschrijving	Golfplaten
Type afvalstof	Betreft resten (contaminatie) van verwerking of beschadiging
Type resten (contaminatie)	<ul style="list-style-type: none">• Stukken, fragmenten (los, opliggend)
Besmette materialen	<ul style="list-style-type: none">• Steenslag, puin of grond en stenen
Bron van de resten	Kapotte golfplaten in de tuin
Omgeving	Buiten
Primaire drager	Puin of gemengde grond en stenen (geen bodem)
Gebondenheid resten	Hecht
Hoeveelheid (gewicht - aantal)	<ul style="list-style-type: none">• 35,00 kg - 1 stuk
Totaal gewicht	35,00 kg
Eenvoudig bereikbaar	Ja
Identificatiemethode	Vaststelling zonder monstername

- Verwijder het asbestafval.

- Eenvoudige handelingen: mag via doe-het-zelf of door werknemer(s) met opleidingsattest eenvoudige handelingen
Vermijd het breken van dit materiaal bij het verwijderen

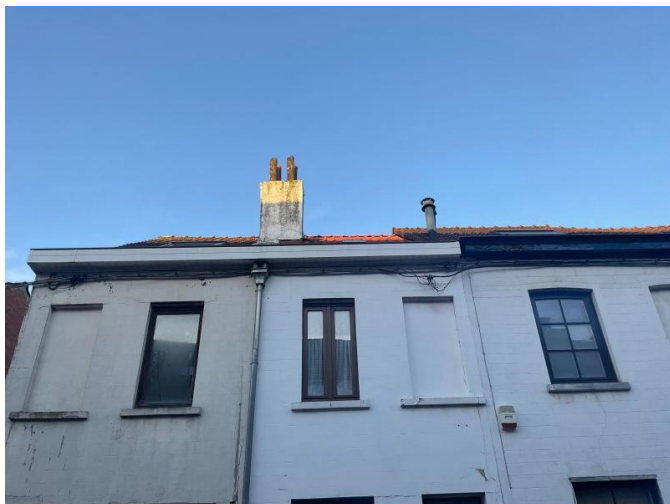
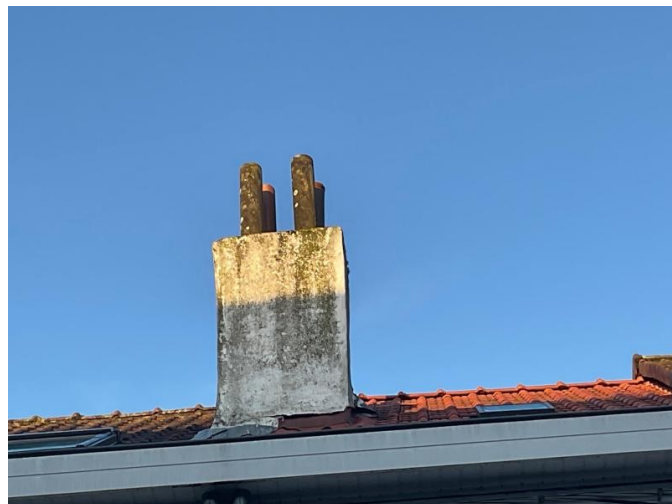
Eindbeoordeling materiaalrisico	Laag materiaalrisico en/of verlaagde kans op vezelvrijgave
---------------------------------	--

Gebondenheid	Categorie 1: hechtgebonden in oorsprong
Asbestsoort (vezeltype)	Alleen chrysotiel
Asbestconcentratie	Laag (< 50%)
Afschermingsgraad van het gehele materiaal	Geheel of deels vrij aan de buitenlucht
Toestand van het materiaal	Licht beschadigd, licht verweerd. Intact materiaal type Pical – asbestboard of categorie III 'gebondenheid'

Beschrijving	Rookafvoer pijp
Omgeving	Buiten
Primaire drager	Schuin dak
Asbestmateriaal	Buis, koker, leiding, pijp, doorvoer
Bindmiddel van asbestmateriaal	Cement
Gebondenheid op basis van bindmiddel	Hecht
Hoeveelheid (lengte - omtrek - dikte - aantal)	<ul style="list-style-type: none">• 2,00 m - 45,00 cm - 0,70 cm - 2 stuks
Totaal volume	0,013 m ³
Eenvoudig bereikbaar	Ja
Bevestigingswijze	<ul style="list-style-type: none">• Geklemd

- Zorg voor een veilig beheer. Vermijd het beschadigen van het asbestmateriaal. Controleer de toestand jaarlijks op wijzigingen.

- Eenvoudige handelingen: mag via doe-het-zelf of door werknemer(s) met opleidingsattest eenvoudige handelingen
Vermijd het breken van dit materiaal bij het verwijderen

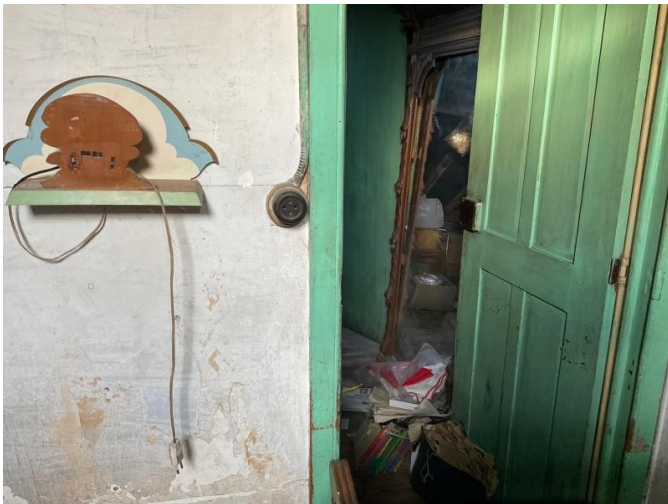
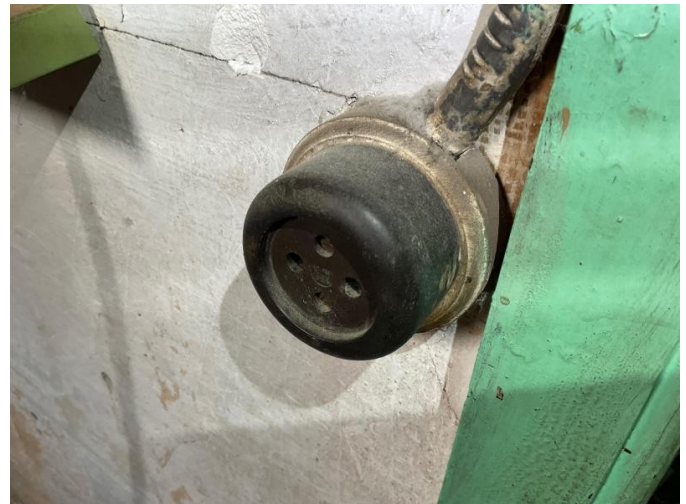
Eindbeoordeling materiaalrisico	Zeer laag materiaalrisico en/of zeer lage kans op vezelvrijgave
---------------------------------	---

Gebondenheid	Categorie 1: hechtgebonden in oorsprong
Asbestsoort (vezeltype)	Alleen chrysotiel
Asbestconcentratie	Laag (< 50%)
Afschermingsgraad van het gehele materiaal	Geheel of deels (ook) vrij aan de binnenlucht
Toestand van het materiaal	Onbeschadigd, niet verweerd

Beschrijving	Elektronische bakelieten materialen
Omgeving	Binnen
Primaire drager	Communicatie en elektrische infrastructuur en uitrusting
Asbestmateriaal	Plaat, paneel, tablet - Type Bakeliet
Bindmiddel van asbestmateriaal	Kunststof of -hars
Gebondenheid op basis van bindmiddel	Hecht
Hoeveelheid (oppervlakte - dikte - aantal)	• 0,20 m ² - 0,30 cm - 1 stuk
Totaal volume	< 0,001 m ³
Eenvoudig bereikbaar	Ja
Bevestigingswijze	• Geschroefd
Identificatiemethode	Vaststelling zonder monsternamen

- Zorg voor een veilig beheer. Vermijd het beschadigen van het asbestmateriaal. Controleer de toestand jaarlijks op wijzigingen.

- Eenvoudige handelingen: mag via doe-het-zelf of door werknemer(s) met opleidingsattest eenvoudige handelingen
Vermijd het breken van dit materiaal bij het verwijderen

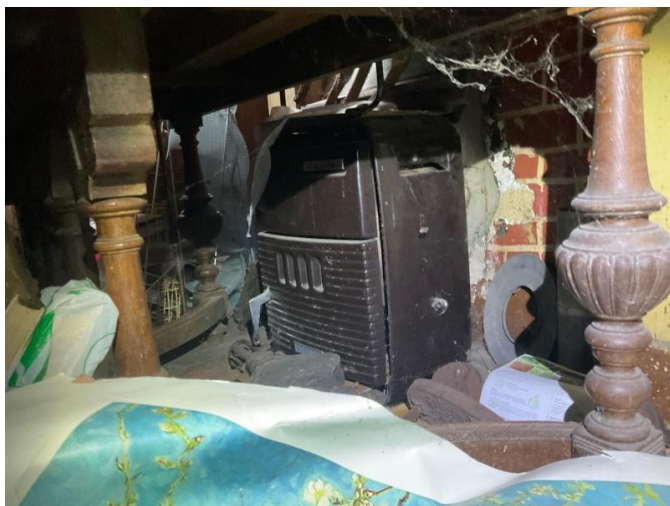
Situeringfoto

Permanente beperking

Reden: Materiaal in opslag

Uitleg van de asbestdeskundige: De kolenkachel kon niet correct nagekeken worden door al de opslag die er rond opgeslagen is . Deze kan meerderen asbest toepassingen bevatten

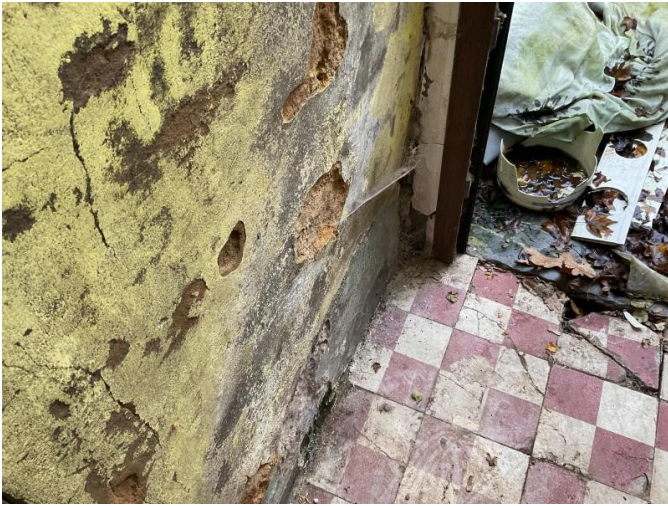
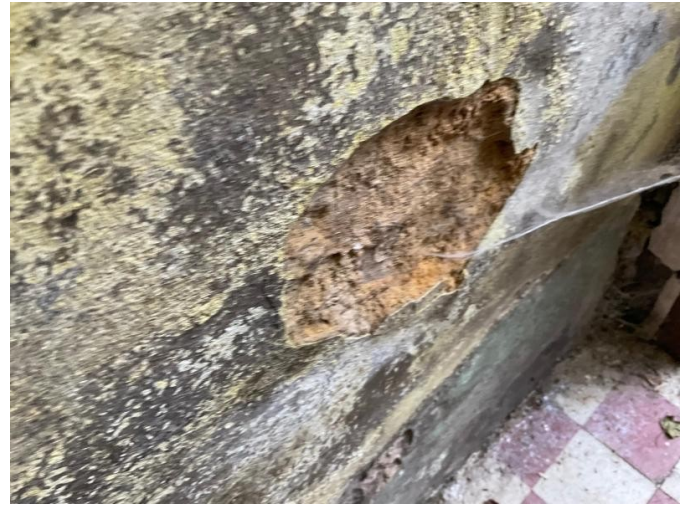
Fiche 5: Pleisterwerk muren

Geen asbest

#	Type	Referentie	Resultaat
5.1	Mengmonster	2359/01	Geen asbest

Beschrijving	Pleisterwerk muren
Omgeving	Binnen
Primaire drager	Binnenwand

Bindmiddel van materiaal	Gips - kalk
Gebondenheid op basis van bindmiddel	Niet-hechtgebonden
Hoeveelheid (oppervlakte - dikte - aantal)	• 350,00 m ² - 1,00 cm - 1 stuk
Totaal volume	3,50 m ³
Identificatiemethode	Vaststelling met monstername
Destructieve handeling voor identificatie	Nee
