Asbestinventarisatetest

Molenbergdreef 46, 1930 Zaventem

Attestnummer : 20240207-000381.000

Uitgegeven op : 07.02.2024

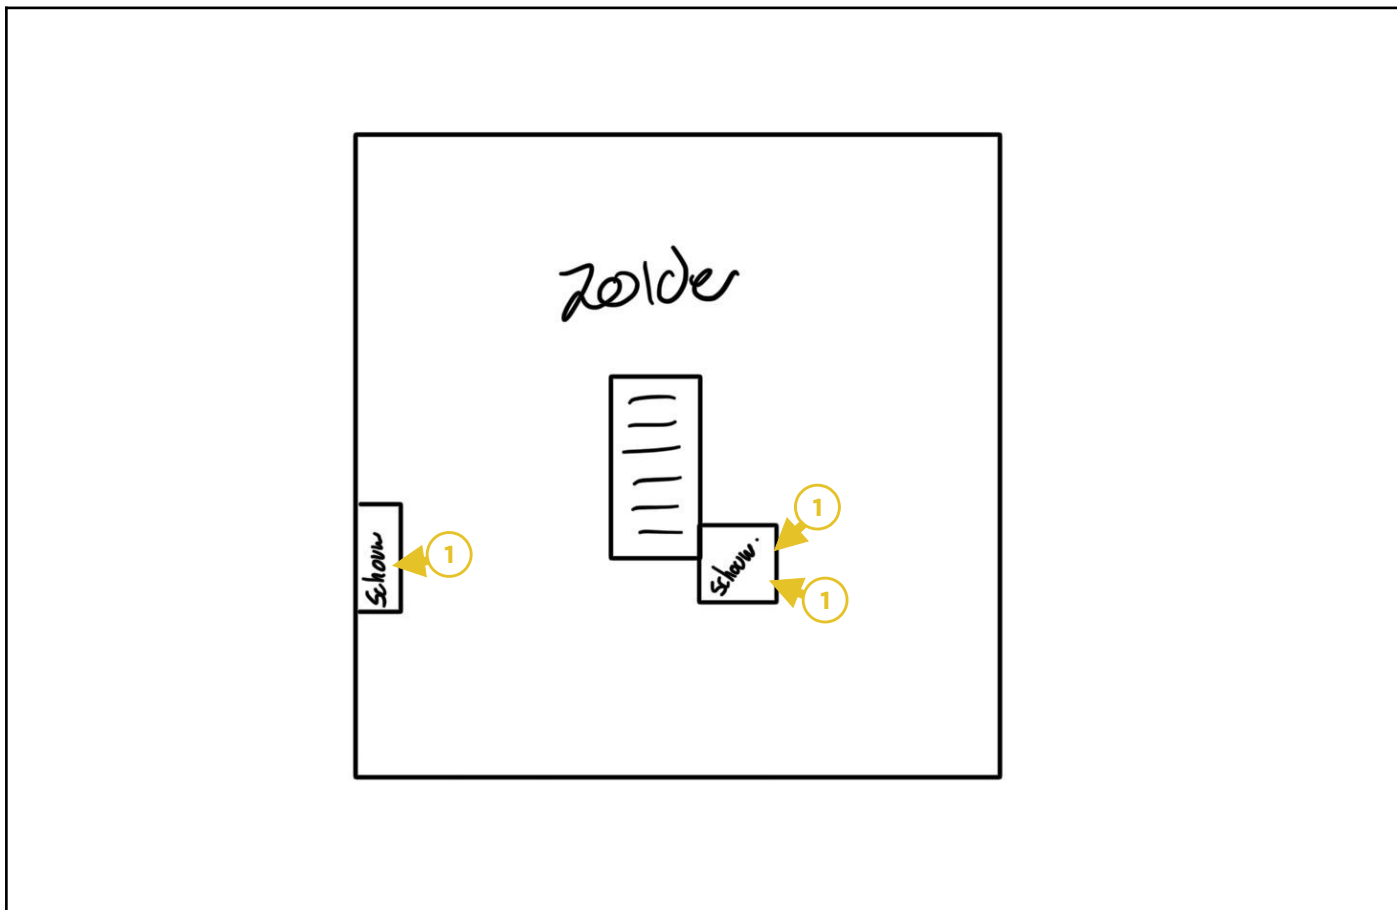
Plan 1.4: Zolder

Beschrijving	Type	Actie
1. schouw luik	Asbestmateriaal	Zorgvuldig beheren

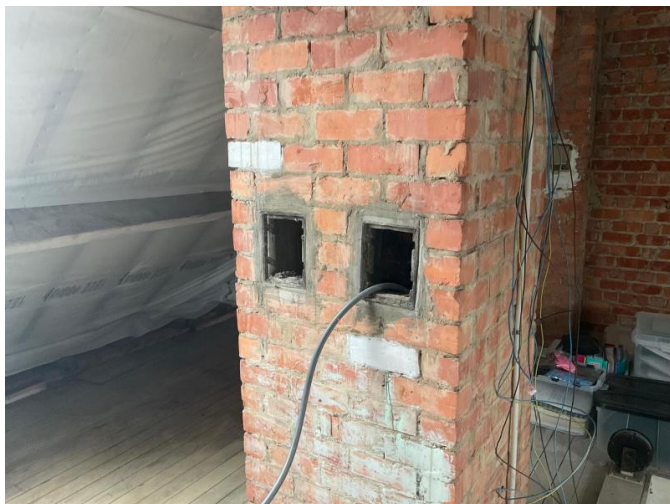
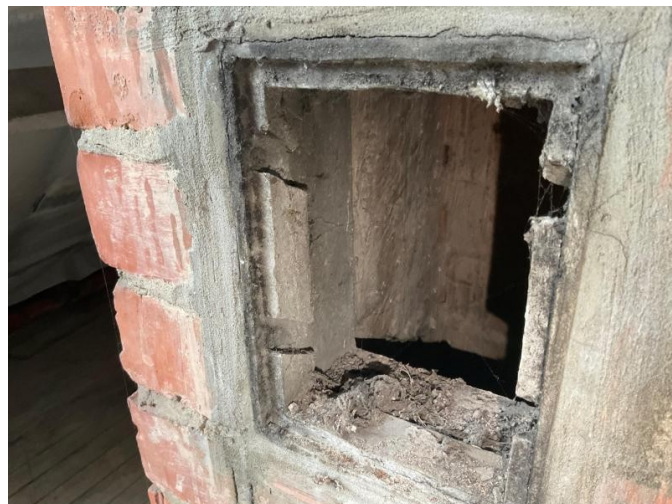
Overzichtsfoto

Detailfoto

Het asbestmateriaal valt onder de mijlpaal van 2040.

Eindbeoordeling materiaalrisico	Zeer laag materiaalrisico en/of zeer lage kans op vezelvrijgave
---------------------------------	---

Gebondenheid	Categorie 1: hechtgebonden in oorsprong
Asbestsoort (vezeltype)	Alleen chrysotiel
Asbestconcentratie	Laag (< 50%)
Afschermingsgraad van het gehele materiaal	Geheel of deels (ook) vrij aan de binnenlucht
Toestand van het materiaal	Onbeschadigd, niet verweerd

Beschrijving	schouw luik
Omgeving	Binnen
Primaire drager	Binnenwand
Asbestmateriaal	Dak- en gevelbekleding - Plaat
Bindmiddel van asbestmateriaal	Cement
Gebondenheid op basis van bindmiddel	Hecht
Hoeveelheid (oppervlakte - dikte - aantal)	• 0,10 m ² - 1,00 cm - 3 stuks
Totaal volume	0,003 m ³
Eenvoudig bereikbaar	Ja
Bevestigingswijze	• Geklemd
Identificatiemethode	Vaststelling zonder monsternamen

Zorgvuldig beheren

- Zorg voor een veilig beheer. Vermijd het beschadigen van het asbestmateriaal. Controleer de toestand jaarlijks op wijzigingen.

- Eenvoudige handelingen: mag via doe-het-zelf of door werknemer(s) met opleidingsattest eenvoudige handelingen
Groenstraat 67 , 1831 Diegem

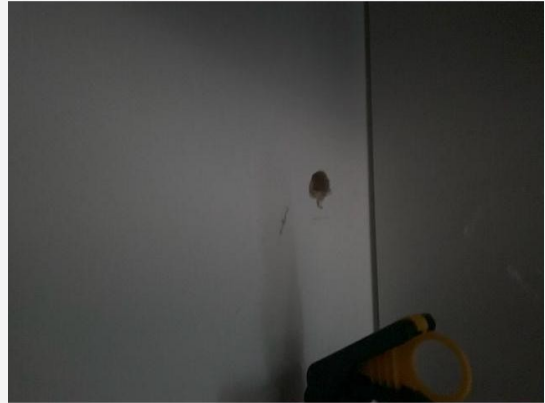
Overzichtsfoto

Detailfoto

Geen asbest

#	Type	Referentie	Resultaat
3.1	Mengmonster	2426/01	Geen asbest

Beschrijving	Pleisterwerk muren
Omgeving	Binnen
Primaire drager	Binnenwand

Bindmiddel van materiaal	Gips - kalk
Gebondenheid op basis van bindmiddel	Niet-hechtgebonden
Hoeveelheid (oppervlakte - dikte - aantal)	<ul style="list-style-type: none"> • 75,00 m² - 1,00 cm - 1 stuk
Totaal volume	0,75 m ³
Identificatiemethode	Vaststelling met monstername
Destructieve handeling voor identificatie	Nee
Opmerking	<p>Het oude pleisterwerk is verwijderd geweest in de volledige woning behalve in de hall en badkamer</p> <p>De badkamer is betegeld</p> <p>De plafonds zijn verlaagd of er zijn gipwanden tegen achter de gipsplaten kan er nog oude pleisterwerk aanwezig zijn</p>
